OBNOVA S.U. UPLINJAČEV

Vladimir Perkič, J. J. Puch Ljutomer

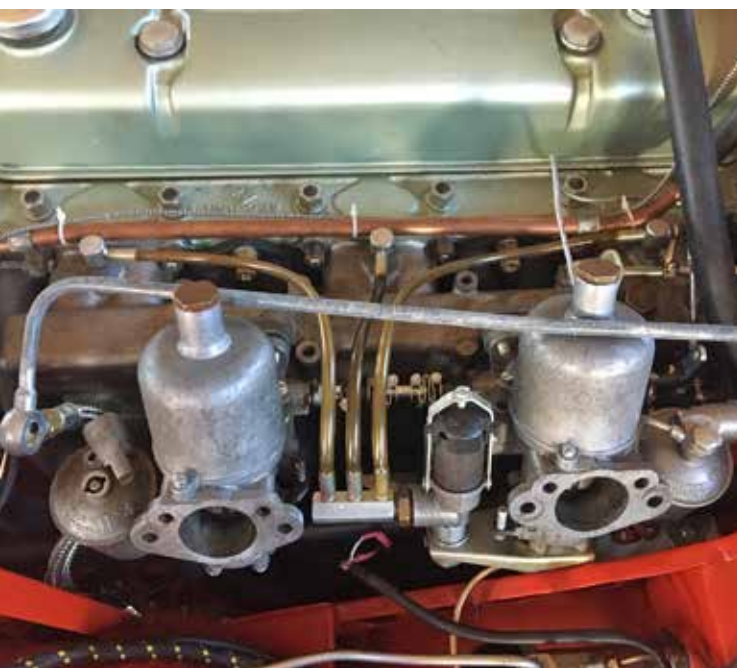
SLIKA 2. SESALNI KOLEKTOR JE DIREKTNO POVEZAN S POMOŽNIM UPLINJAČEM PREKO TREH PVC CEVI. SLIKA JE NASTALA PRED DEMONTAŽO OBEH UPLINJAČEV.

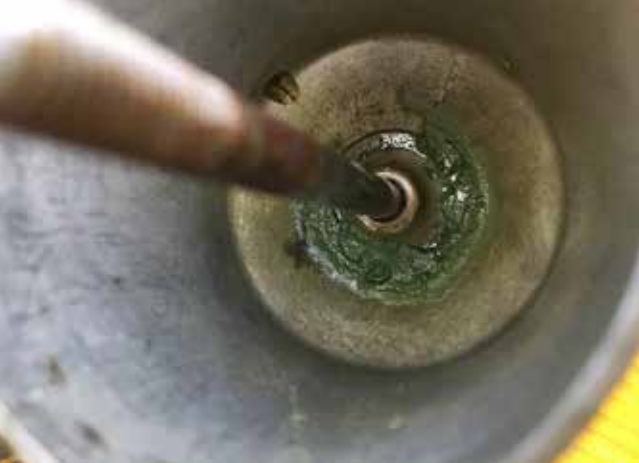
SLIKA 3.

Avto je bil parkiran v garaži več kot dve leti in v posodi za gorivo je bilo nekaj litrov E5 - 95 oktanskega bencina. Zle slutnje o prisotnosti škodljivega bio etanola so se potrdile že pri demontaži ene od komor s plovcem. Slednji se je zalepil na dno komore. Modra oksidna plast na površini medeninastega plovca je naznanjala, da gre za agresivno oksidacijo, ki jo je povzročil ostanek etanola. Uporabil sem razpršilo za čiščenje zavornih ploščic in čez nekaj minut sem uspel z demontažo plovka. Na sliki 3. je viden ostanek bio etanola v komori, na slikah 4. in 5. pa v ostalih delih razstavljenega uplinjača.

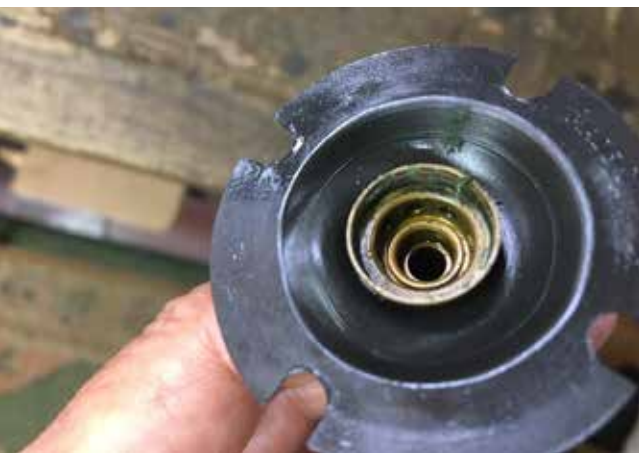
SLIKA 4. OSTANEK ETANOLA NA OPNI ŠOBE.

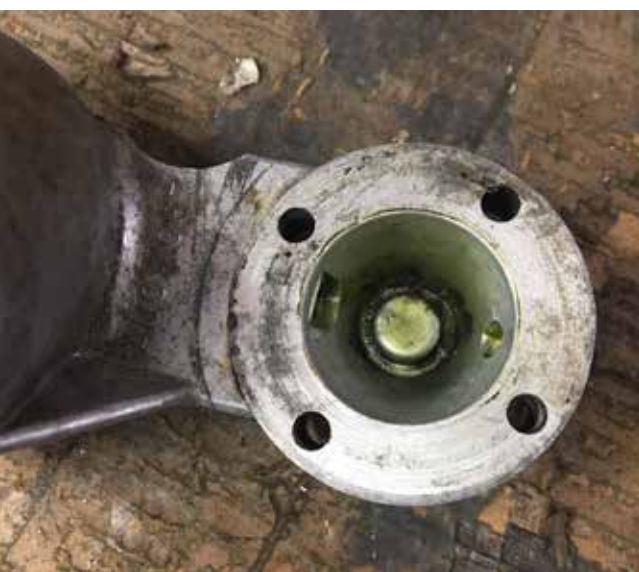
SLIKA 5. OSTANEK ETANOLA V DOVODNEM KANALU GORIVA V ŠOBO ENEGA OD OBEH UPLINJAČEV.

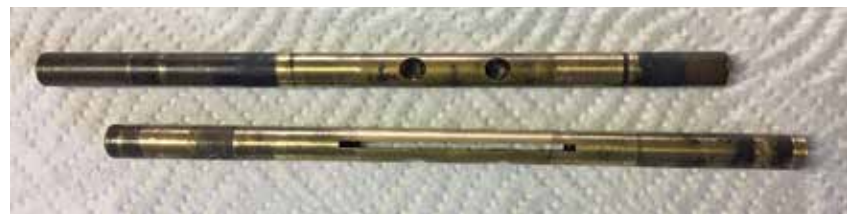
SLIKA 7. OBRABLJENOST OBEH OSI JE EVIDENTNA.

Sledil je preizkus vstavitve novih brušenih osi v ležajne odprtine. Pred vstavitvijo sem osi dobro naoljil in kot da se je zgodil čudež, zračnost med novimi osmi in starimi ležajnimi pušami je bila v mejah normalne, kar pomeni, da se je zaradi različne trdote obeh stičnih materialov namensko obrabljala samo os. Vesel tega dejstva, ki ga nisem pričakoval, sem se lotil čiščenja posameznih sestavnih delov, nekatere sem tudi spoliral - loputi, sesalni odprtini, ohišje valja sesalne komore. Posebno pozornost sem namenil odstranitvi vseh nečistoč, povzročenih zaradi prisotnosti etanola – pretočni kanali, šobe in ventila za določitev nivoja goriva. Pobrusil sem naležne površine – prirobnici na obeh straneh sesalnega kanala, s tem sem odstranil oksidno plast na površini aluminijastega odlitka in zagotovil boljšo zatesnitev uplinjača na strani sesalnega kolektorja. Sledila je montaža novih osi ter vstavitve in pritvitje loput v sesalno komoro. Na obeh straneh osi sem vstavil nove tesnilne obroče iz plute, vzmeti in medeninaste pokrove. Glej sliko 9. Pozor! Pred dokončnim privitjem obeh vijakov s cilindrično vgreznjeno glavo mora biti loputa popolnoma zaprta – glej sliko 8.

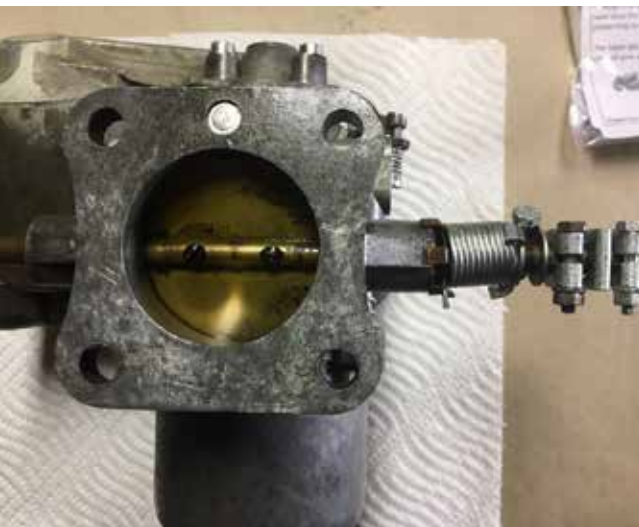
SLIKA 6. LOPUTA Z OBRABLJENO OSJO LEVEGA UPLINJAČA PRED DEMONTAŽO.

Prva ovira pri demontaži lopute in nato izvlek osi je odvitje dveh pritrdilnih vijakov lopute – slika 6. Uporabil sem pršilo za odvijanje oksidiranih vijakov. Predhodno sem snel sklopko in torzijsko vzmet z nastavkom, da je bila os prosto gibajoča. Loputa se izvleče iz zarez v osi pod kotom 90 stopinj glede na sesalno odprtino uplinjača. Obvezno je označiti pravo stran lopute, ki je pogojena s smerjo odpiranja.

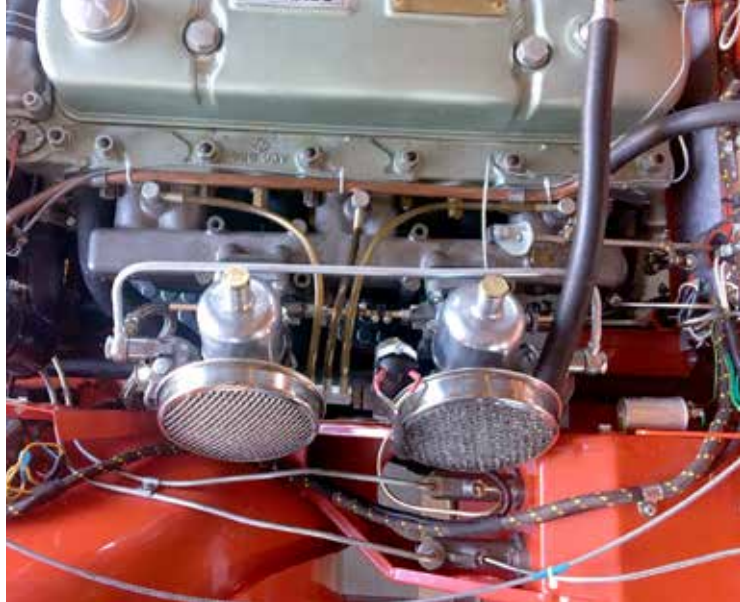
SLIKA 11. OBNOVLJENI UPLINJAČI SKUPAJ Z ZRAČNIMI FILTRI, KOT JIH JE PREDPISAL PROIZVAJALEC TEGA VOZILA.

Z veseljem ugotavljam, da se je z opisanim posegom delovanje motorja bistveno izboljšalo. Miren prosti tek motorja v obeh primerih je evidenten, odziv vozila na pritisk pedala za plin in pospeševanje pa je nad pričakovanji, po testno prevoženih nekaj 10 kilometrih pa prav tako čistost izpuha in barva vžigalnih svečk.
