# OPEL OLYMPIA 51

Avtor: Peter Kovač OTK Soteska

"Opel olympia 51 je bil štiri leta moj veliki projekt, uspešno pa sem ga zaključil letos aprila."

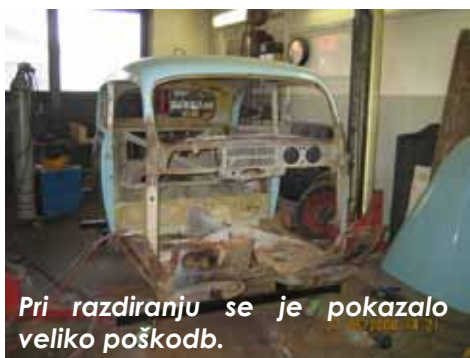
Pri razdiranju se je pokazalo veliko poškodb.

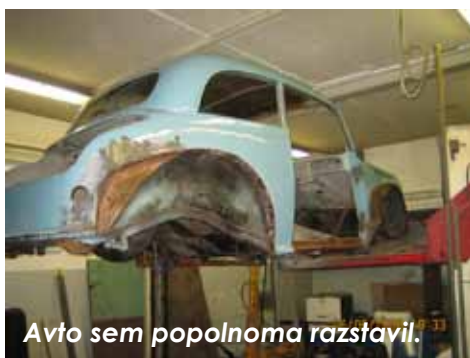
Avto sem popolnoma razstavil.

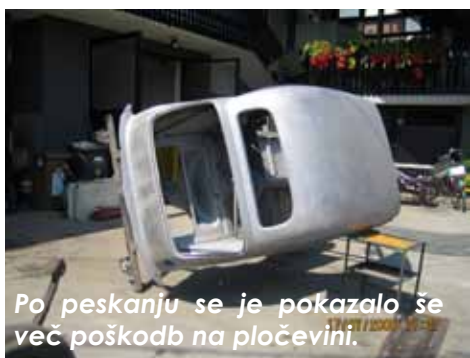
Po peskanju se je pokazalo še več poškodb na pločevini.

Avto ni bil vozen, motor se ni obračal, veliko delov na avtu je bilo neoriginalnih. Dela sem se lotil tematsko po enotah. Avto sem doma razdril, blatnike, ostale dele ter školjko odpeljal na peskanje, nato pa v prijateljevo kleparsko delavnico. Ko sva skupaj avto pregledala, sva ugotovila, da bo potrebno veliko popravil. Pločevina je bila na več delih popolnoma uničena, rja je na več mestih naredila luknje in bilo me je kar malo strah, kje bom dobil nadomestne dele. Lotila sva se dela na spodnjem delu avta in tam je bilo poškodb največ. Vse dele, ki sva jih uredila, sem dal na galvansko zaščito in tako avto maksimalno zaščitil pred rjo. Delo je počasi napredovalo in za vsa kleparska dela je bilo potrebnih blizu 600 ur.

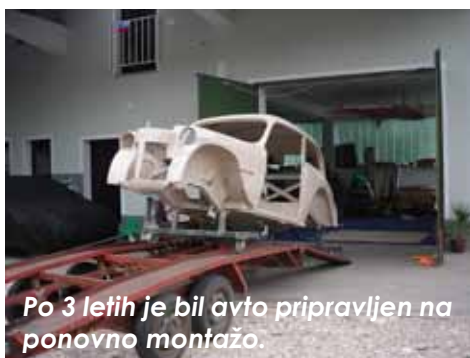
Po 3 letih je bil avto pripravljen na ponovno montažo.

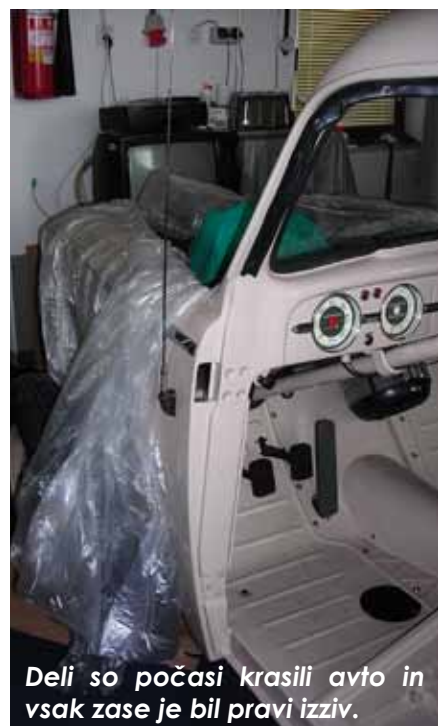
Deli so počasi krasili avto in vsak zase je bil pravi izziv.

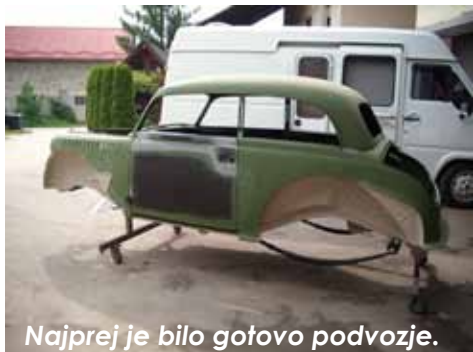
Najprej je bilo gotovo podvozje.

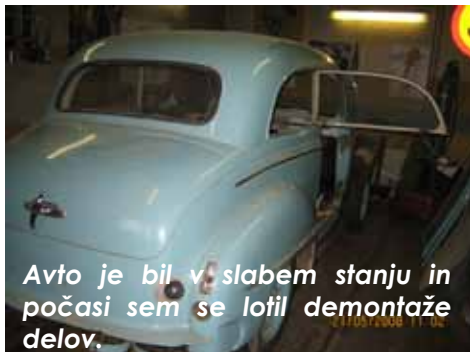
Avto je bil v slabem stanju in počasi sem se lotil demontaže delov.

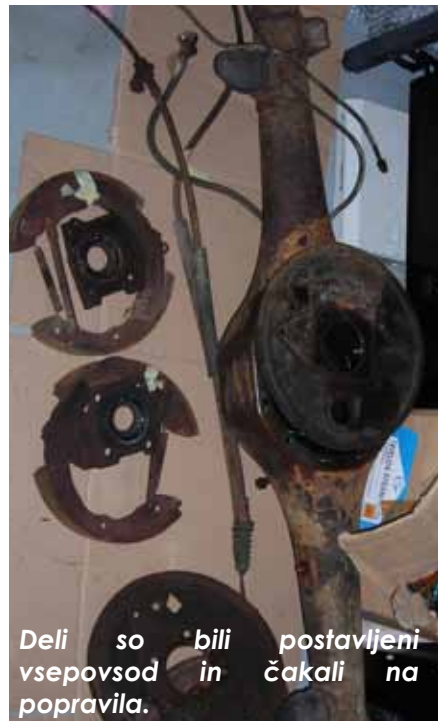
Deli so bili postavljeni vsepovsod in čakali na popravila.

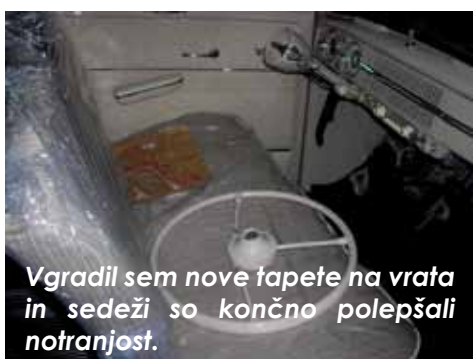
Vgradil sem nove tapete na vrata in sedeži so končno polepšali notranjost.

Notranjost avta je bila v neoriginalnem stanju in takoj sem se lotil iskanja blaga in materialov za obnovo. Sedeže sem razdril in vse kovinske dele očistil rje, potem popravil vzmetenje in sedeže odpeljal do tapetnika. Po dveh letih sem končno domov pripeljal obnovljene sedeže in vratne tapete.

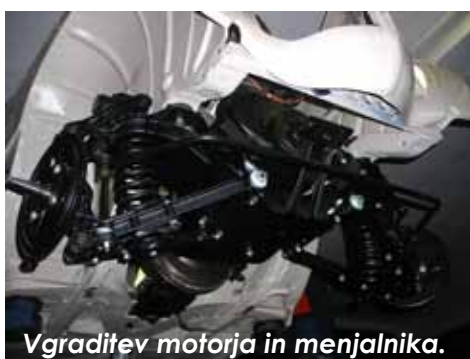
Vgraditev motorja in menjalnika.

Motor je bil v slabem stanju in ob temeljitem pregledu sem našel poškodbe na bloku motorja, na glavni pogonski gredi, ventilih, zaganjaču,... Pregledati sem moral vsak del in delo se je tako zelo podaljšalo. Rezervne dele sem naročil v Flensburgu ( Nemčija), a sem bil neprijetno presenečen, ker večine delov niso imeli več na zalogi. Ni mi ostalo nič drugega, kot da se odpravim na sejme v Nemčijo in Avstrijo. Po več obiskih sejmov sem dele le počasi nakupil in motor po letu in pol pognal.

Težko sem čakal na montažo avta. Končno sem v avto začel polagati nove kable za električno, urejen je bil strop avta, kromirani okraski so počasi lepšali pločevino. Del za delom je bogatil avto in januarja 2011 sem končno v avto namestil motor, menjalnik, diferencial, kardan in kolesa. Napolnil sem rezervoar z gorivom in se prvič zapeljal po dvorišču. Dela sem končno zaključil aprila 2011, ko sem avto registriral in ga prvič peljal na srečanje oldtimer kluba Soteska. Do sedaj sem naredil nekaj voženj, ob meni pa je ponosen tudi oče, ki se živo spominja časov, ko so po naših cestah vozili taki lepotci.
