VOZILI SMO AVTOBUS OPEL BLITZ LETNIK 1939

Sestavil Matjaž Kotnik

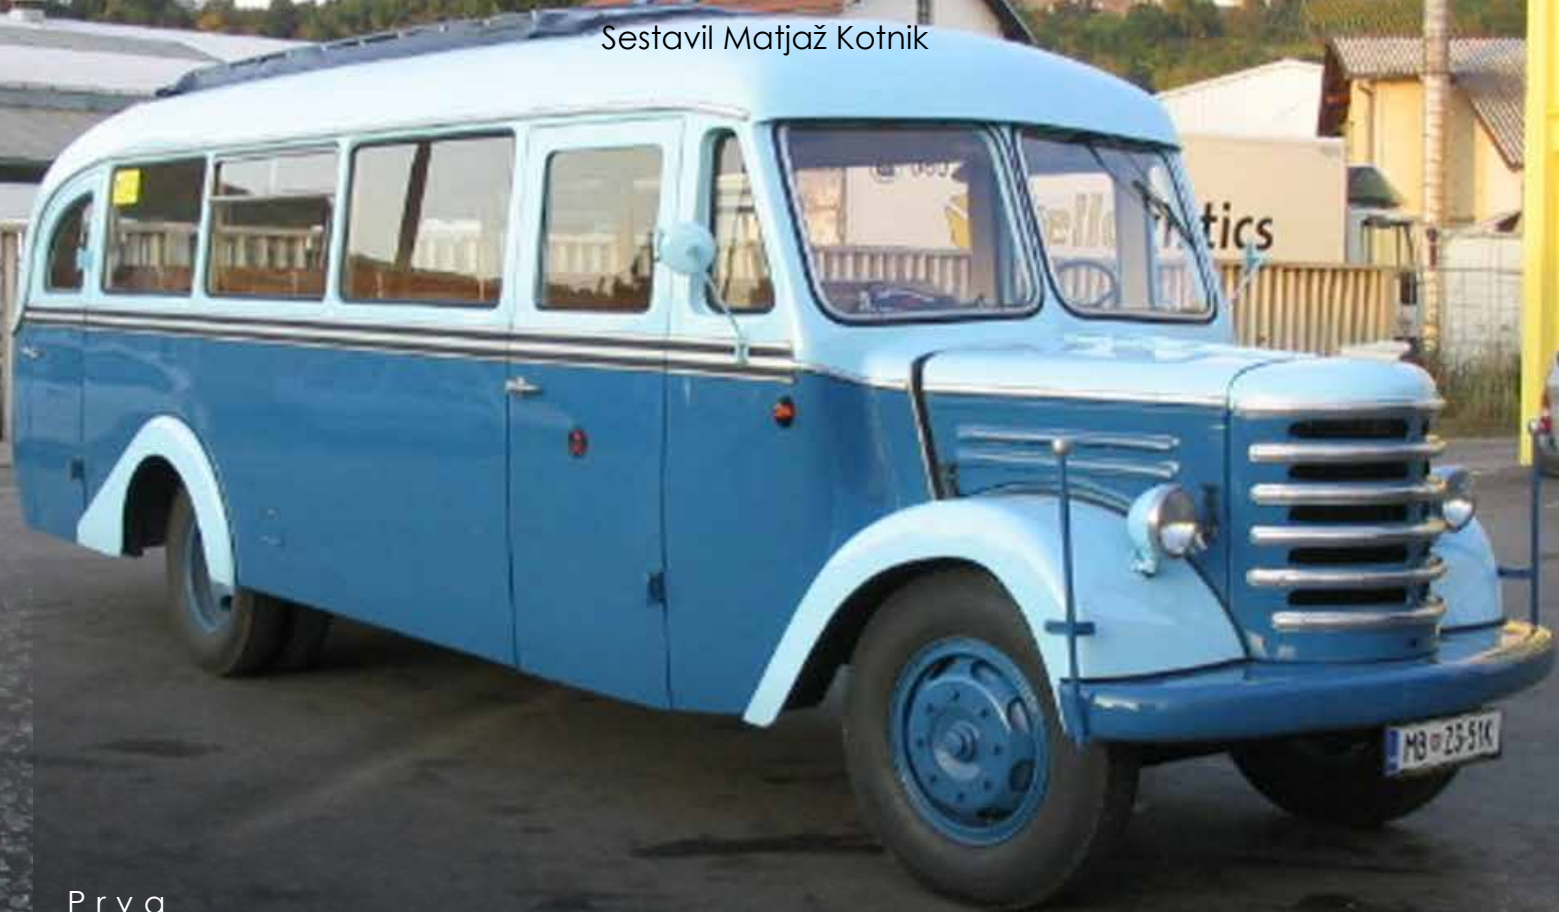
sta restavriralata in ga obnovila tako, da je avtobus takšen kot je bil na začetku svoje življenjske poti. Kakšen je avtobus danes in kakšen je bil pred restavriranjem, prikazujeta spodnji sliki.

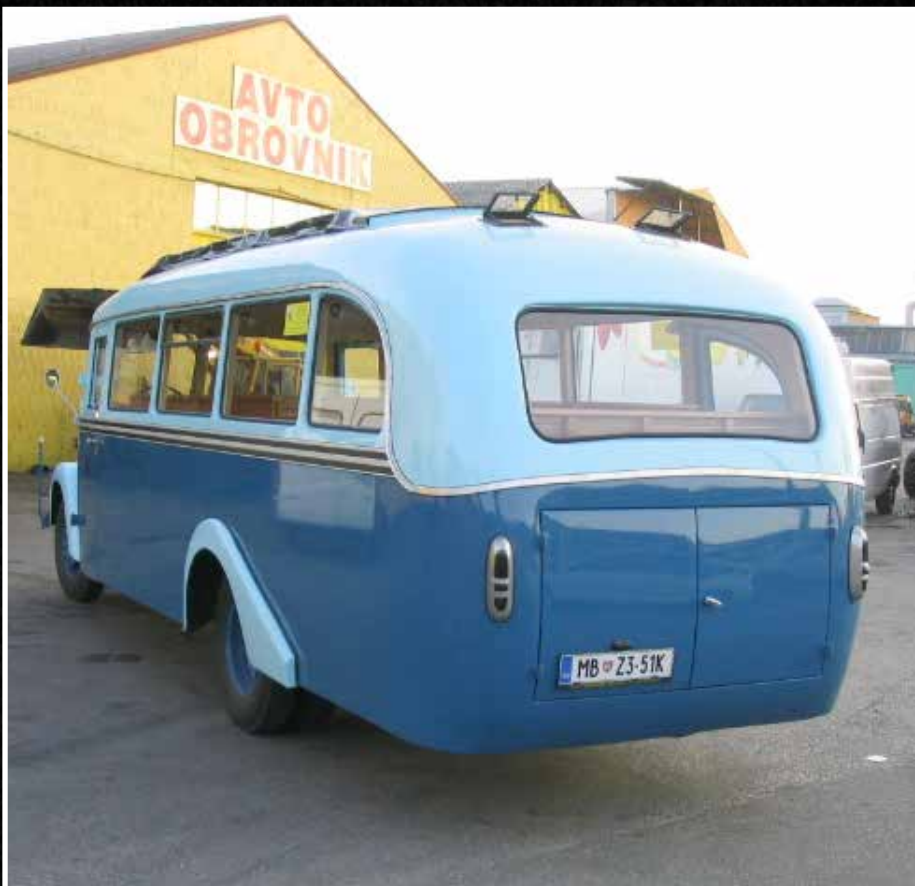
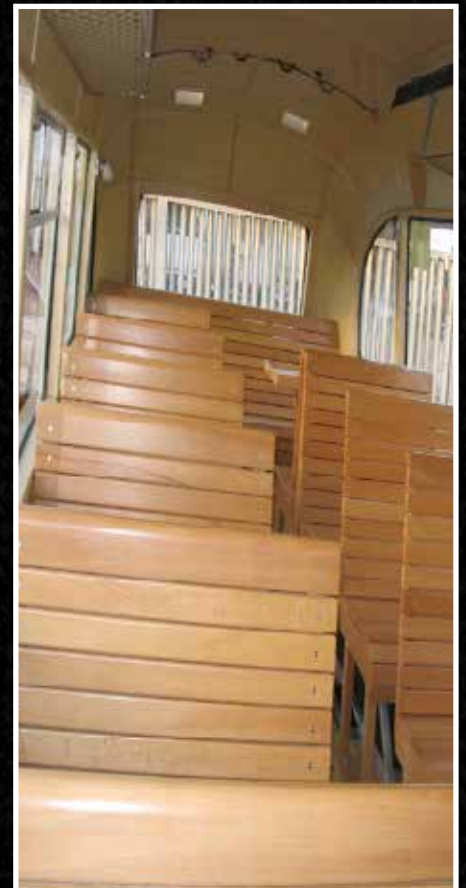
avtobusi in se nahaja v prednjem levem delu potniške kabine. Voznikov prostor ni ločen od potniške kabine, kakor je to v sodobnih avtobusih. Voznikov sedež je tapeciran in se ne da nastavljati v nobeno smer in tudi nima vzglavnika. Volansko kolo je prav tako ne nastavljivo, kar je za današnje čase nepojmljivo. O kakšni ergonomiji na voznikovem delovnem prostoru v tistih časih ni bilo govora. Razen stikala za smerne utripalke ni nič v dosegu voznikovih rok, ne da bi spustil volan. Prav tako mora voznik, če želi pogledati na instrumente na armaturni plošči ali vključiti kakšno stikalo, umakniti pogled s ceste. Vsi glavni instrumenti so odmaknjeni iz voznikovega pogleda, saj

avtobus varno peljati. Prav tako sta pri vožnji vozniku v pomoč sprednja označevalca širine vozila, s pomočjo katerih lahko voznik ugotovi, kje na cesti se nahaja prednji del vozila oz. koliko je oddaljen od ovire.
